## ELEMENT NR 3 PROJEKTU BUDOWLANEGO PROJEKT TECHNICZNY

### PRACE REMONTOWE I RESTAURATORSKIE W KOŚCIELE PARAFIALNYM W ŁUPAWIE WRAZ Z WYMIANĄ UTWARDZEŃ TERENU

| <b>Adres<br/>kategoria<br/>obiektu<br/>budowlanego</b> | Łupawa 38, 76 – 242 Łupawa<br>dz. nr ewidencyjny: 166<br>obręb ewidencyjny: 0010 Łupawa,<br>jednostka ewidencyjna: gmina Potęgowo<br>ID działki: 221207_2.0010.166<br><br>Kościół Parafialny pw. Matki Boskiej Częstochowskiej w Łupawie<br>Kategoria obiektu budowlanego: X<br>Nr rejestru zabytków Województwa Pomorskiego 201<br>(nr dawnego rejestru zabytków Województwa Słupskiego - 76)<br>Data wpisu – 02.02.1961 |

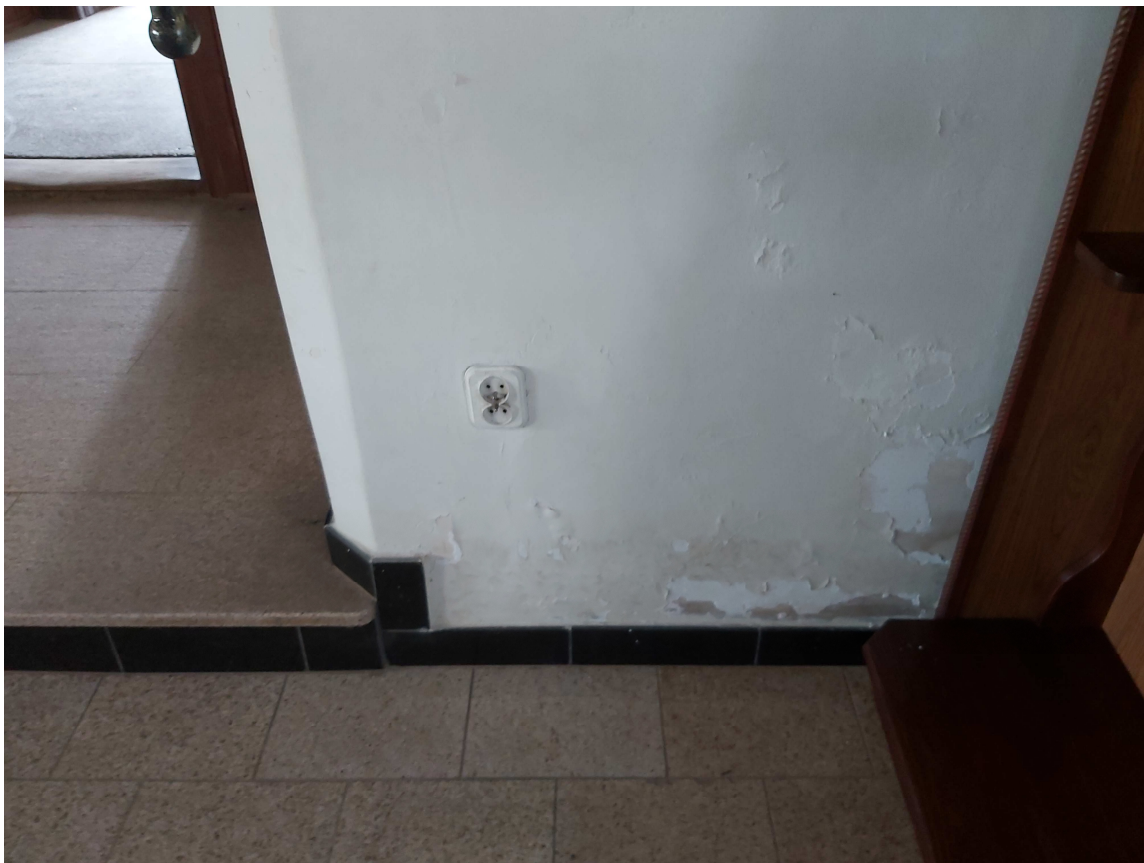
Ściany pomalowane na biało farbą emulsyjną. W miejscach naprawy tynku, wymiany instalacji elektrycznej ubytki uzupełniono gipsem. W tych miejscach farba łuszczy się , odpada

Podczas wizji wykonanej we wnętrzu Kościoła stwierdzono, że przed malowaniem ścian farbą emulsyjną na ścianach przeprowadzono szpachlowanie powierzchni niewłaściwym materiałem. Użyto szpachli z zawartością gipsu (lokalizację pokazano na zdjęciu nr 2). Na powierzchni tynku gipsowego w środowisku zwiększonego zawilgocenia powstają plamy, wykwyty. Ta wilgoć powoduje łuszczenia gipsu co docelowo powoduje łuszczeniem farby.

Jedną z cech farby emulsyjnej jest to, że pomalowana powierzchnia „nie oddycha”. Wilgoć pochodząca z tynku i muru kumuluje się pod farbą doprowadzając ją do powstawaniu pęcherzy, a w rezultacie odpadnięciu łuszczącej się farby.

Zdjecie nr 1: Łuszczenie farby emulsyjnej na scianie wewnętrznej

- demontaż ruchomych elementów ścian (obrazy) i zabezpieczenie ich poza miejscem działań.
- zabezpieczenie posadzki i stałych elementów wyposażenia (ławki, okna, empora itp.)
- usunięcie warstwy farby emulsyjnej oraz gipsu szpachlowego
- powierzchnie zagruntować (UNIGRUNT)
- wyrównanie powierzchni ścian. Prace te należy wykonać wapienną zaprawą o minimalnym uziarnieniu następnie dokonać przetarcia powierzchni
- dwukrotne malowanie farbą krzemianową (dla powierzchni wewnętrznych) np. Remmers lub podobne
- do malowania zastosować farbę białą tej samej firmy

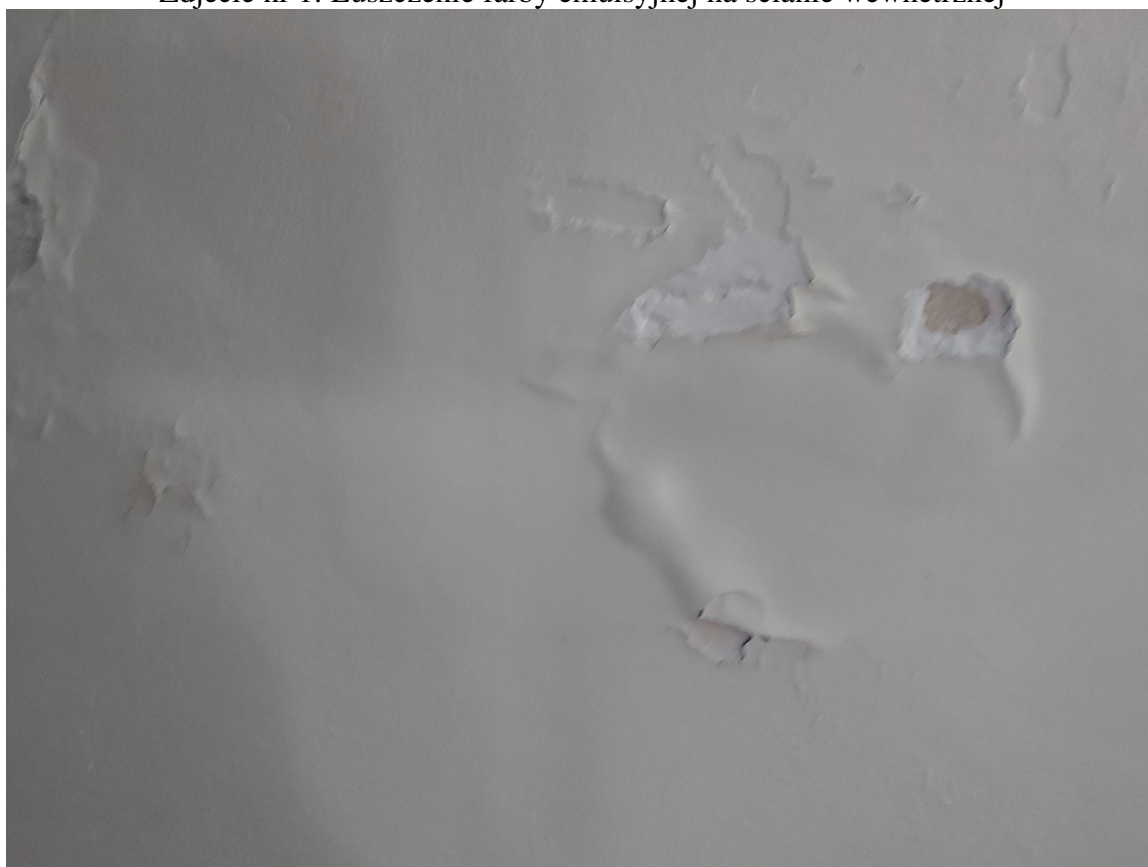
Zdjecie nr 2: Odpadające pęcherze farby na scianach wewnętrznych

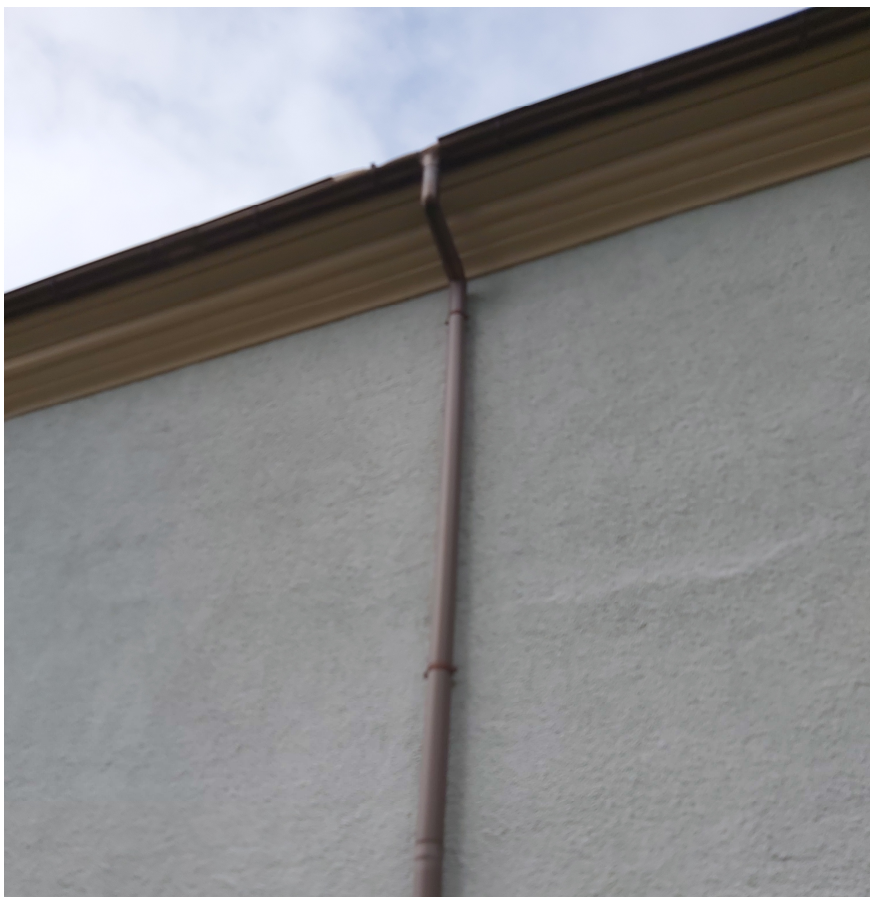
Zdjęcie nr 3: ubytki rynny w miejscu spływu wody do rury spustowej.

Podczas wizji stwierdzono iż zamontowane rynny oraz rury spustowe mają zbyt mały przekrój w stosunku do powierzchni dachu. Na obiekcie zamontowano rynny 120mm oraz rury spustowe o 100mm. Przy zwiększonych opadach deszczu system nie ma możliwości na bieżąco odprowadzić wodę deszczową z dachu. Woda ta przelewa się przez rynne i spływa po powierzchni ściany. Dodatkowo w okresie zimowym woda ze śniegiem i lodem blokuje „wejście” do rur spustowych. Przy tak dużej powierzchni dachu należy zastosować większy przekrój rynien i rur spustowych.

Zaprojektowano rynny dachowe systemowe z blachy miedzianej o szerokości 1/2 Ø150mm Rynny należy zamocować na hakach ze spadkiem 0,5% w kierunku rury spustowej. Haki pod rynny należy mocować do deski okapowej w rozstawie maksymalnym co 60cm. Łączenie odcinków rynien zaprojektowano na złączki z uszczelką. Rury spustowe dachu systemowe o średnicy 120mm prefabrykowane. Rury spustowe należy rozmieścić w istniejących miejscach oraz dodać dwie dodatkowe rury na tyłach kościoła. Rury spustowe montować do ścian budynku używając obejm w rozstawie maksymalnym co 2,0m. Pierwszą górną obejmę należy zamontować bezpośrednio pod kolaniem łączącym rurę spustową z rynną.

- Ustawienie rusztowania do prac przy nawie Kościoła
- Demontaż jednej warstwy dachówki przy okapie.
- Demontaż rynien
- Sprawdzenie stan zachowania pasa nadrynnowego, ewentualnie wymienić na nowy z blachy miedzianej.
- Montaż nowej rynny z blachy miedzianej o średnicy 150 mm (poza hakami do rynien należy zastosować odciągi, montaż odciągów w każdej połowie rozpiętości pomiędzy hakami)
- Przy połączeniu rynny i rury spustowej zastosować sztucer łączący te dwa elementy
- Montaż rur spustowych z blachy miedzianej o średnicy 120 mm. Dolną część rury zaopatrzyć w wylewkę skierowaną do kamiennej zlewni - odpływu w trawniku na działkę inwestora.

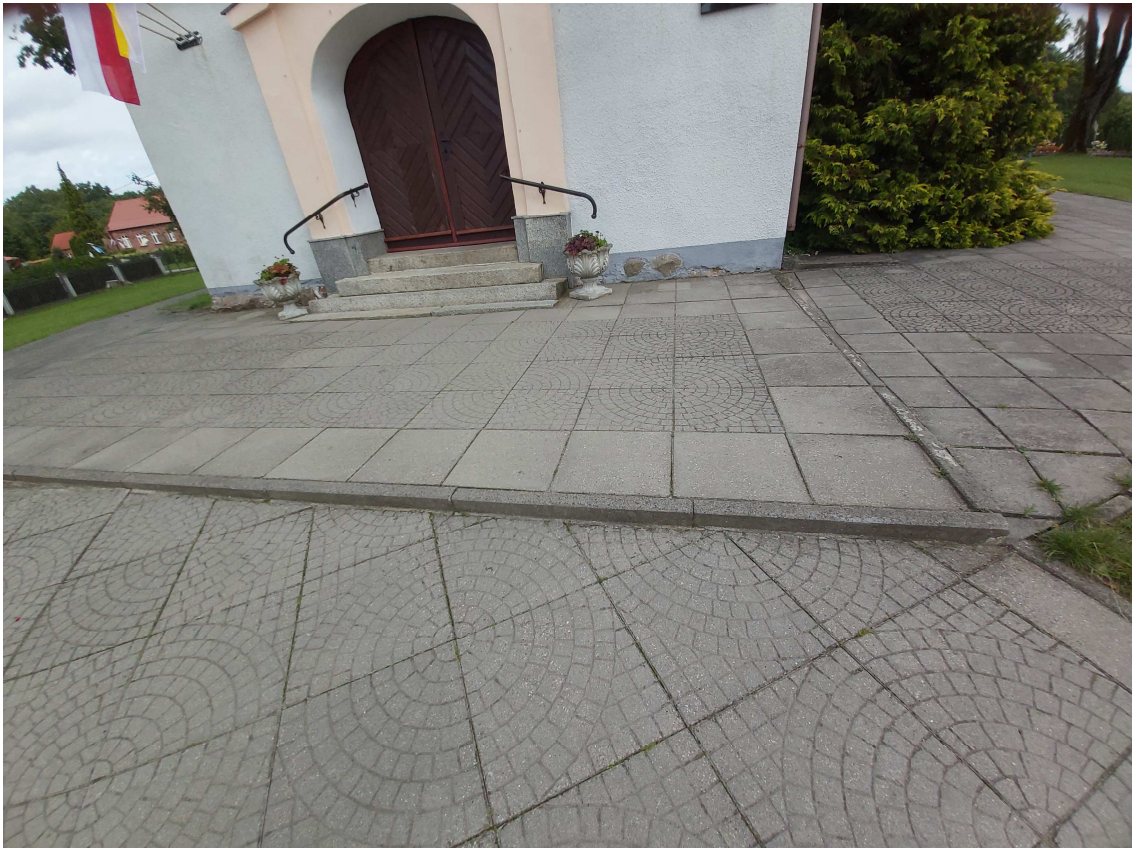
Wokół kościoła zostały wykonane utwardzenia w formie ścieżek, dojść od bramy do wejścia głównego kościoła. Aktualnie całość utwardzenia jest wykonana z płyt chodnikowych betonowych (gładkie i ozdobne). Płytki w kilku miejscach klawiszują, oraz nierównomiernie osiadły. Powierzchnia utwardzona jest w dobrym stanie technicznym lecz wymaga poprawy praktycznie na całej powierzchni utwardzonej. Dodatkowo brak spadków chodników powoduje zaleganie wody opadowej na terenie utwardzonym. W spoinach elementów drobnowymiarowych wyrastają trawy oraz inne rośliny. Dodatkowo obrzeże wykonane bez odpowiedniego oporu powoduje że płytki „rozjeżdżają się” zmieniając profil ścieżki. Dodatkowo próg przed wejściem do kościoła powoduje brak możliwości dostępu dla osób poruszających się na wózkach inwalidzkich oraz z trudnościami ruchowymi.

Zdjęcie nr 4: Utwardzenie przy wejściu do Kościoła – próg w twarzeniu

Na terenie działki Inwestora zaplanowano wymianę utwardzenia terenu. Utwardzenie to umożliwi komunikację od bramy do wejścia głównego budynku oraz do pozostałych wejść budynku. Powierzchnie utwardzone zostaną wykonane z drobnowymiarowych elementów betonowych typu POLBRUK PETRA. Obrzeża dobrano kolorystycznie do koloru chodnika. Powierzchnie utwardzone będą umożliwiały ruch pieszy. Nie ma możliwości wjazdu pojazdów o DMC powyżej 3,5T. Kostkę ułożyć z jednostronnym spadkiem. Woda opadowa będzie częściowo infiltrowana do gruntu a częściowo spływała na teren zielony na działkę inwestora.

- Utwardzenie terenu z elementów drobnowymiarowych - kostka betonowa h=8cm, wymiary zewnętrzne ~36x26cm.
- Geometrię utwardzenia zaprojektowano w miejscu istniejącego utwardzenia z delikatnymi zmianami.
- Obrzeża chodnikowe o wymiarach 30cm x 6cm – kolor szaro-beżowy

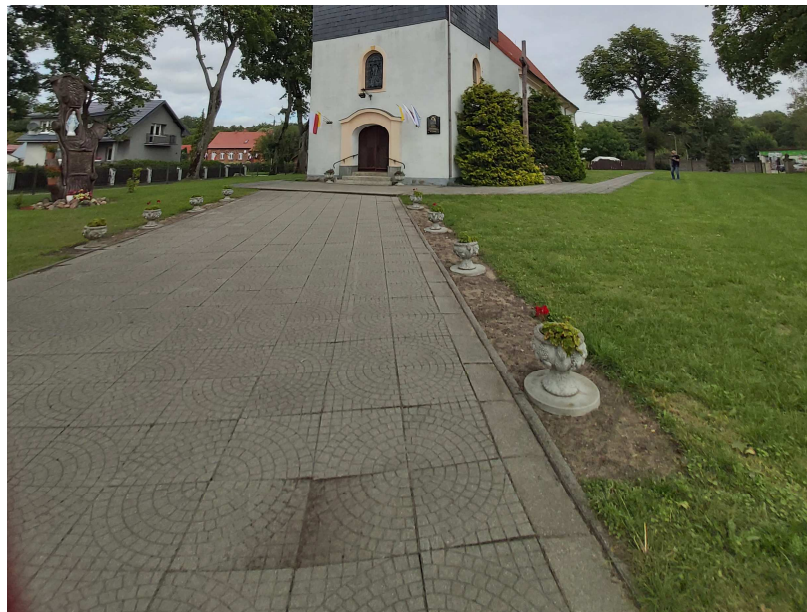
Zdjęcie nr 5: Utwardzenie od bramy do Kościoła – widoczne załamanie płytek

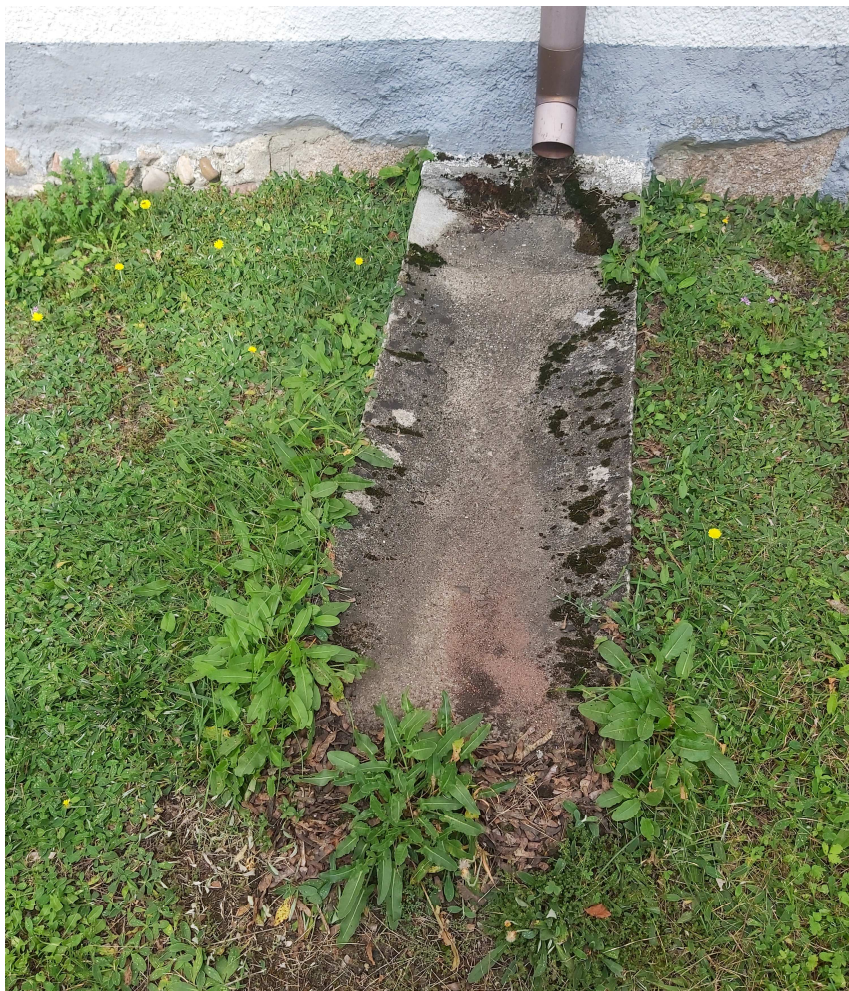
Zdjęcie nr 6: Odprowadzenia wód z rur spustowych na teren przyległy

Betonowe odpływy z rur spustowych są popękane, porośnięte roślinnością i mchem, źle wyprofilowane. Woda opadowa po modernizacji odpływów zostanie zagospodarowana powierzchniowo na terenie działki inwestora w sposób niezmieniający stosunków wód na działkach sąsiednich.

Wszystkie betonowe odpływy z nawierzchni trawiastej należy rozebrać, skuć. Następnie należy je odtworzyć z elementów prefabrykowanych. Nowe odpływy (koryta wykonać z granitu.) Mogą być jednolite granitowe lub wykonane z kostki granitowej. W obu przypadkach odpływ powinien być tak wyprofilowany aby odprowadzał wodę opadową minimalnie 2 m od budynku w kierunku terenu biologicznie czynnego. Woda zostanie odprowadzona na teren biologicznie czynny bez naruszenia warunków wodnych działek sąsiednich.

W przypadku wykonania koryta z elementów drobnowymiarowych, elementy te należy uszczelnić. Wielkość spadku powinien zapewnić prawidłowy spływ wody nie powodując zastoju wody w korycie. Długość koryta powinien wynosić 1,5 m – 2,0 m, głębokość w granicach 8-10 cm przy całkowitej szerokości 50-60 cm.
